Schweinestall Altenburg/Brugg AG, 19. Jahrhundert

BAUDOKUMENTATION 222

Die Ballenberg-Baudokumentation beschreibt das Museumsgebäude an seinem Herkunftsort und erläutert die im Rahmen der Translozierung erfolgten baulichen Veränderungen. Themen sind die Baukultur der ländlichen Schweiz, die Bewohner- und die Wirtschaftsgeschichte sowie die museale Vermittlungsarbeit.

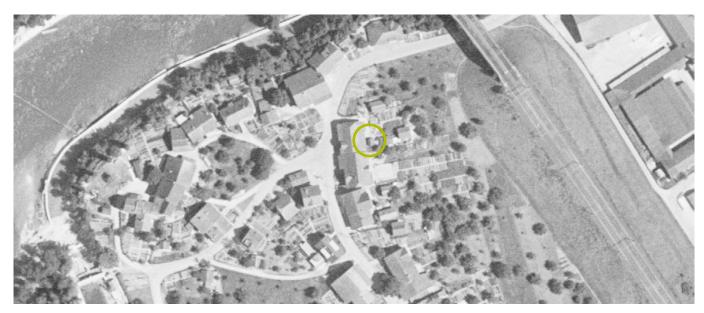
3 Brugg, Altenburg: Der Schweinestall stand am alten Standort auf der Rückseite des Hofes, in der Nähe des zugehörigen Bauernhauses. Aufnahme 1952.

den. Auf der einzig überlieferten Fotografie, die das Landwirtschaftsgebäude als Ganzes am alten Standort zeigt, ist das Welleternit in Richtung Wohnhaus markant über die Dachkonstruktion hinabgezogen und dort von Bügen gestützt worden. Das Vordach lag über den Futterklappen und dem davor anzunehmenden Futtertrog sowie dem angrenzenden Aborteingang und bot somit Tier und Mensch sowie der Holzfassade Schutz vor der Witterung.

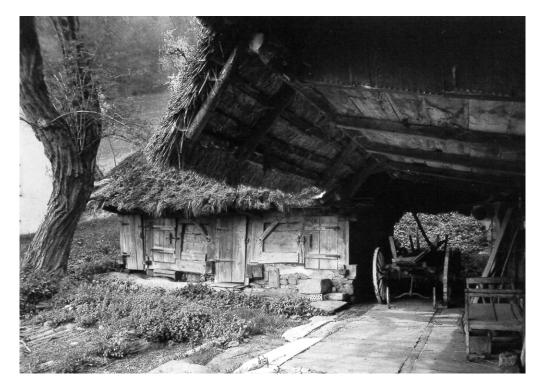
6 Kirchleerau AG: Schweinestall bei einem Strohdachhaus. Das Gebäude ist ebenso wie der Altenburger Stall aus Resthölzern und zweitverwendetem Material zusammengezimmert. Aufnahme 1944.

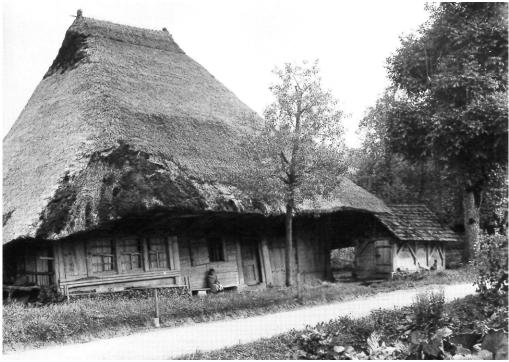
7 Gontenschwil AG: Bauernhaus mit freistehendem Schweinestall. Das Gebäude wurde aufwendig als Bohlen-Ständerbau mit Kopfbändern errichtet und unterscheidet sich optisch stark vom Schweinestall aus Altenburg. Aufnahme 1913.

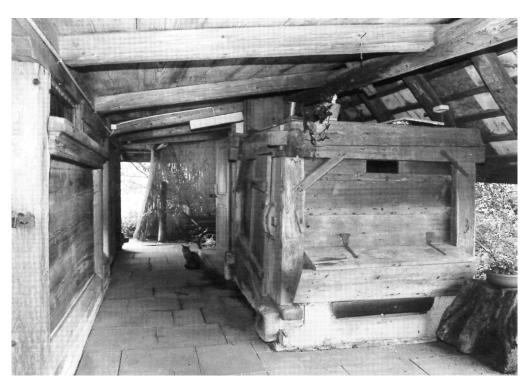
8 Kölliken AG: Schweinestall in Bohlen-Ständerbauweise, der unter dem Dachschermen eines Bauernhauses von 1745 steht. Aufnahme 1999.

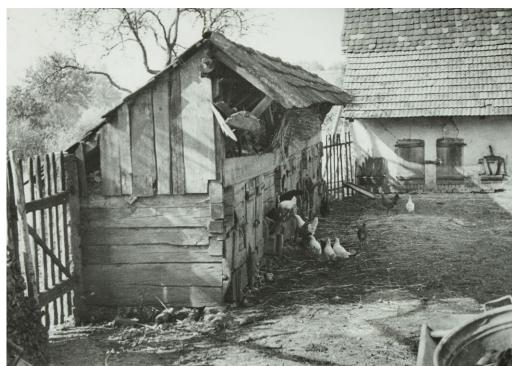
9 Bechtsrieth, Landkreis Neustadt an der Waldnaab, Bayern/D: Dieses Stallgebäude ähnelt mit seinem Pultdach, dem über die Längsseite herabgezogenen Vordach und dem offenen Dachraum stark dem Schweinestall aus Altenburg. Aufnahme undatiert.

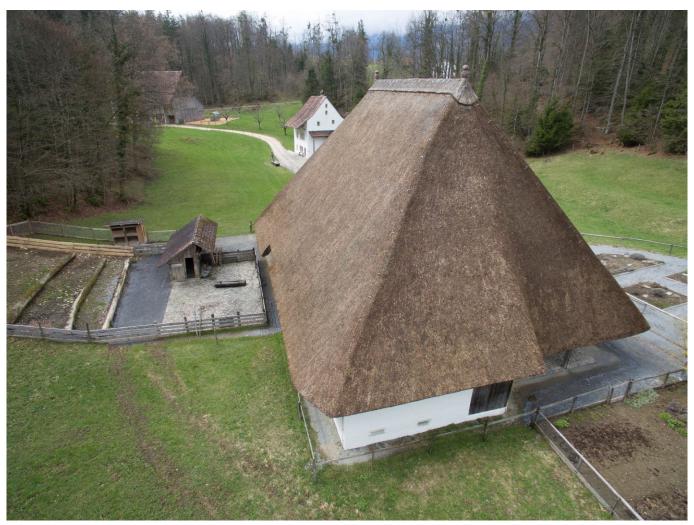
10 Freilichtmuseum der Schweiz, Drohnenbild Landschaftskammer Zentrales Mittelland: Der Schweinestall aus Altenburg/Brugg steht heute hinter dem grossen strohgedeckten Hochstudhaus aus Oberentfelden AG, an einem flach auslaufenden Hangfuss. Im Hintergrund sind bereits die Häuser der Baugruppe Jura zu sehen. Blick nach Westen. Aufnahme 2016.

Das Stallgebäude befand sich in Altenburg auf 343 Meter über Meer und liegt nun auf dem Ballenberg mit 637 Meter über Meer wesentlich höher. Am neuen Standort ist der Bau aufgrund grösserer jährlicher Niederschlagsmengen einer höheren durchschnittlichen Feuchtigkeit ausgesetzt [meteoblue 2022]. Durch die kalten, trockenen Wintermonate wird dieser Unterschied allerdings im Jahresmittel stark korrigiert. Durch die unebene Topografie ist das Gelände heute windgeschützter

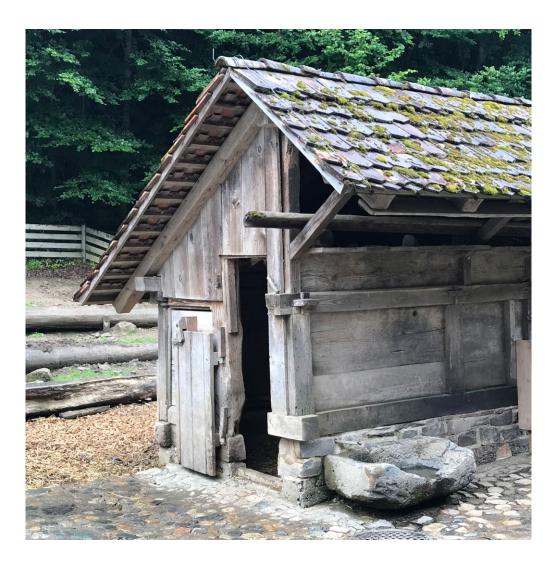
11 Freilichtmuseum der Schweiz, Schweinestall aus Altenburg/Brugg: Im Ballenberg steht der kleine Zweckbau nördlich eines Waldstücks. Der Bereich um das Gebäude ist wegen der durch die Schweine verursachten Bodenerosion mit Bollensteinen gepflastert. Blick nach Südwesten. Aufnahme 2020.

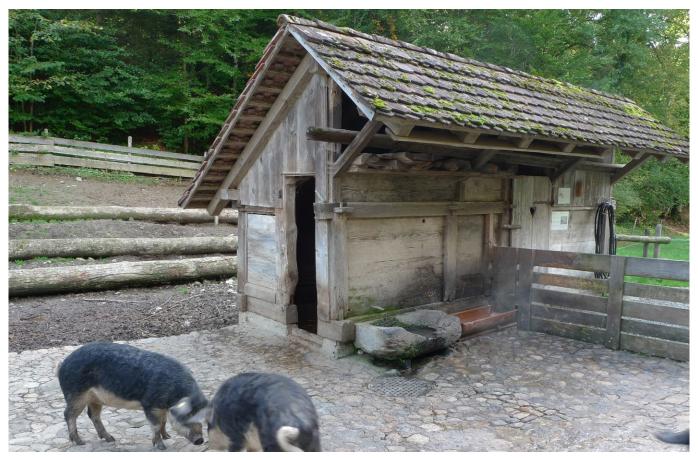
14 Freilichtmuseum der Schweiz, Schweinestall aus Altenburg/Brugg: Die nun nach Süden ausgerichtete Längsseite weist mehrere Büge auf, die das kurze Vordach stützen. Blick nach Nordwesten. Aufnahme 2013.

den. Die Rafen der pultförmigen Dachfläche auf der Hangseite sind paarig über die Firstpfette gehängt und liegen mit ihren unteren Enden auf der buggestützten Fusspfette auf. Auf der gegenüberliegenden Längsseite stützen Büge die kürzere Dachfläche, wie am ursprünglichen Standort. Der ehemalige Abort wurde in einen kleinen Korridor umfunktioniert. Ein Blick hinter die Brettertür mit alten metallenen Langbändern und ausgeschnittener Herzform im oberen Drittel offenbart im Osten eine niedrige und im Westen eine grosse Tür. Anders als in Altenburg und auf dem Vorschlag zum Wiederaufbau dargestellt, sind nun die verschiedenen Innenbereiche miteinander verbunden. Unter der Gebäudeerweiterung befindet sich die Jauchegrube [FLM o. J. d].
